UMHVERFISSTOFNUN

REYKJAVÍK | ÍSLAND | 12.11.2020

HÚSNÆÐIÐ – SUÐURLANDSBRAUT 24

SUÐURLANDSBRAUT 24

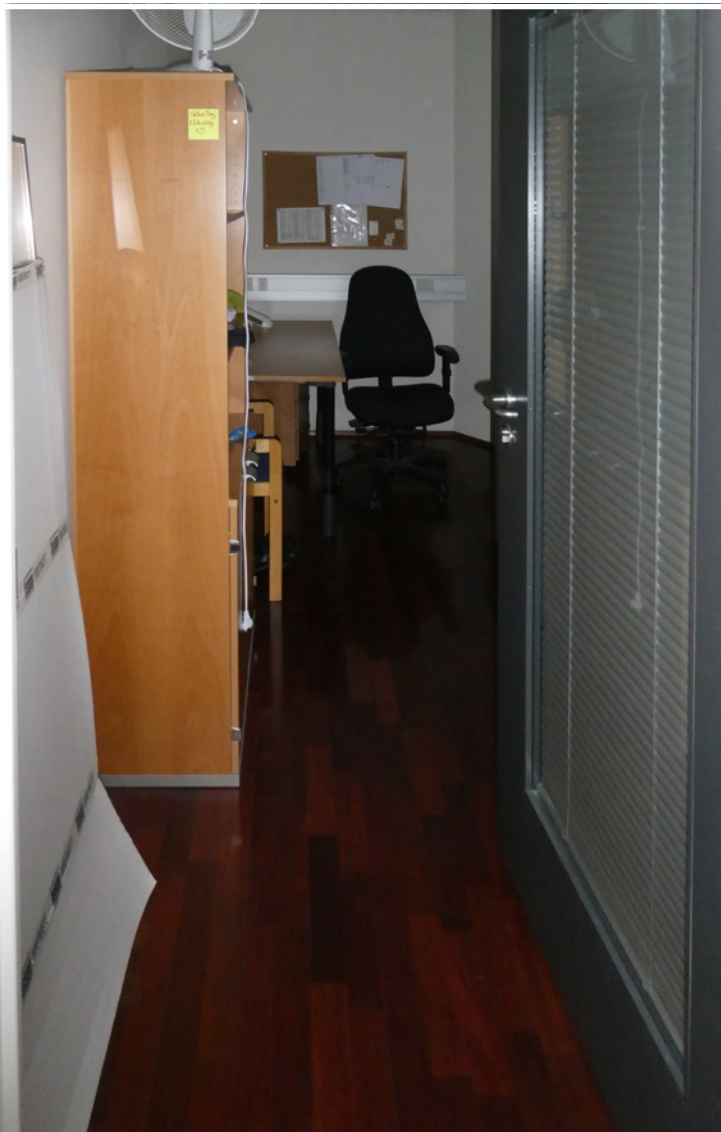
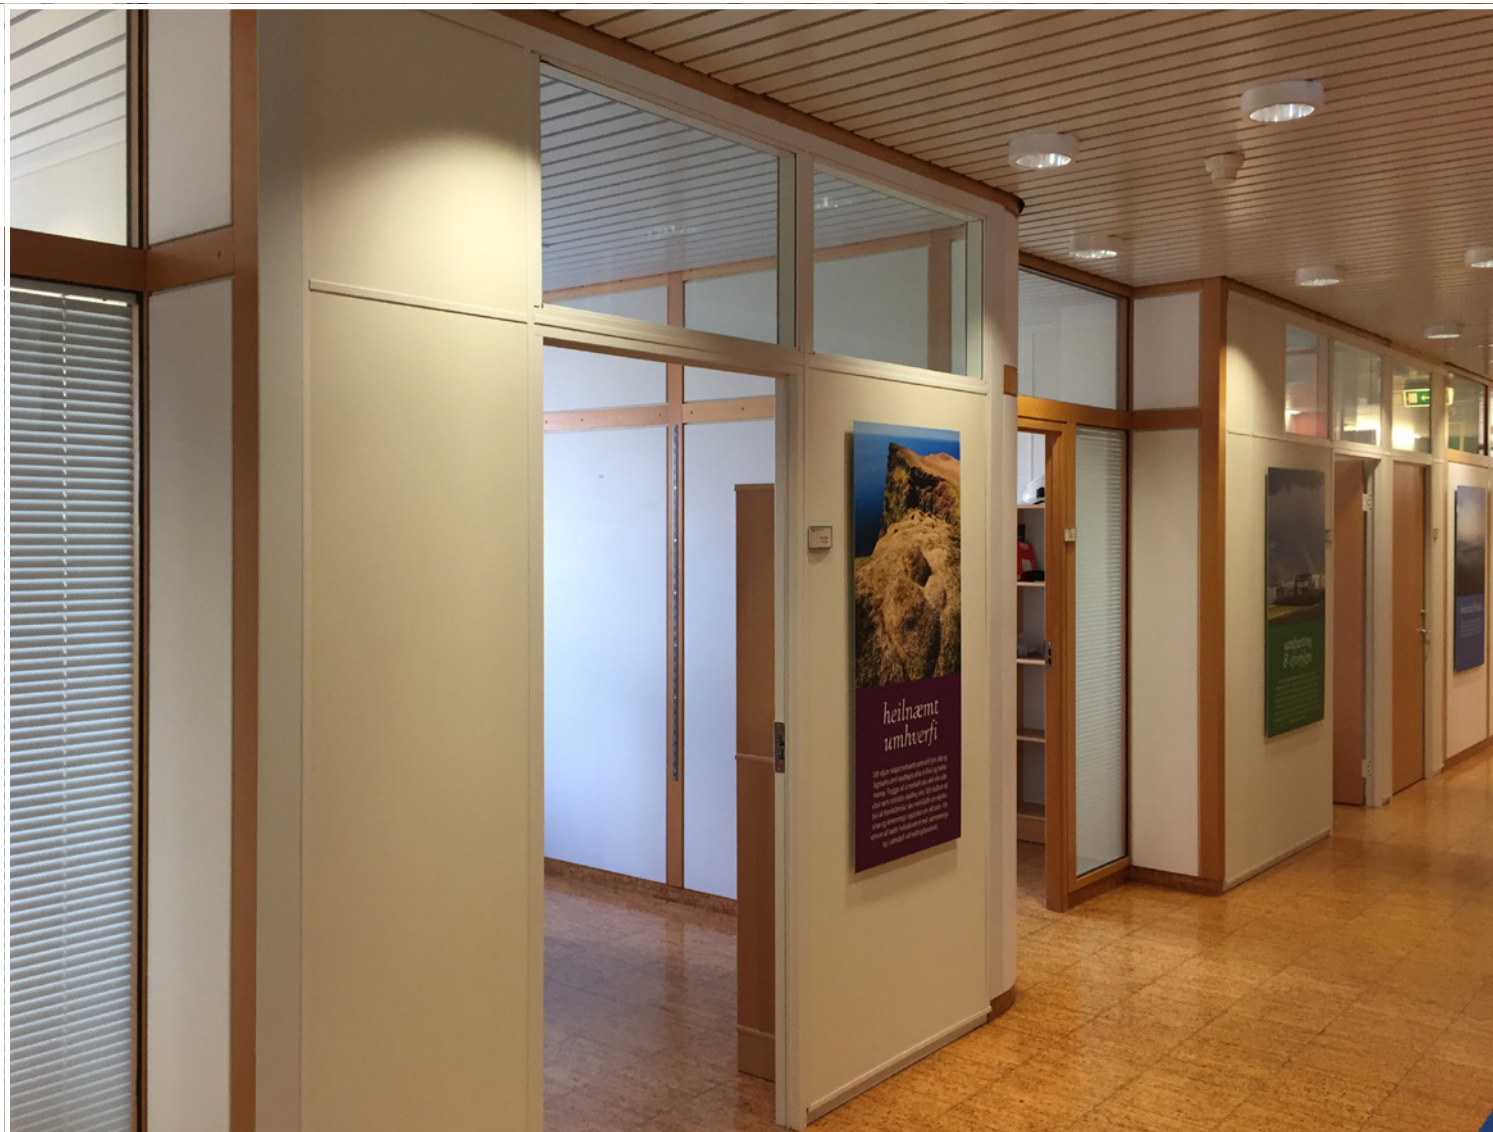
FYRIR ENDURBÆTUR

- *Lokuð og misstór rými – ca 56 starfsstöðvar*
- *Takmörkuð fundaraðstaða*
- *Léleg hljóðvist*

- *Skortur á dagsbirtu*
- *Allt að 40 ára gamalt efni*
- *Engin loftræsing*

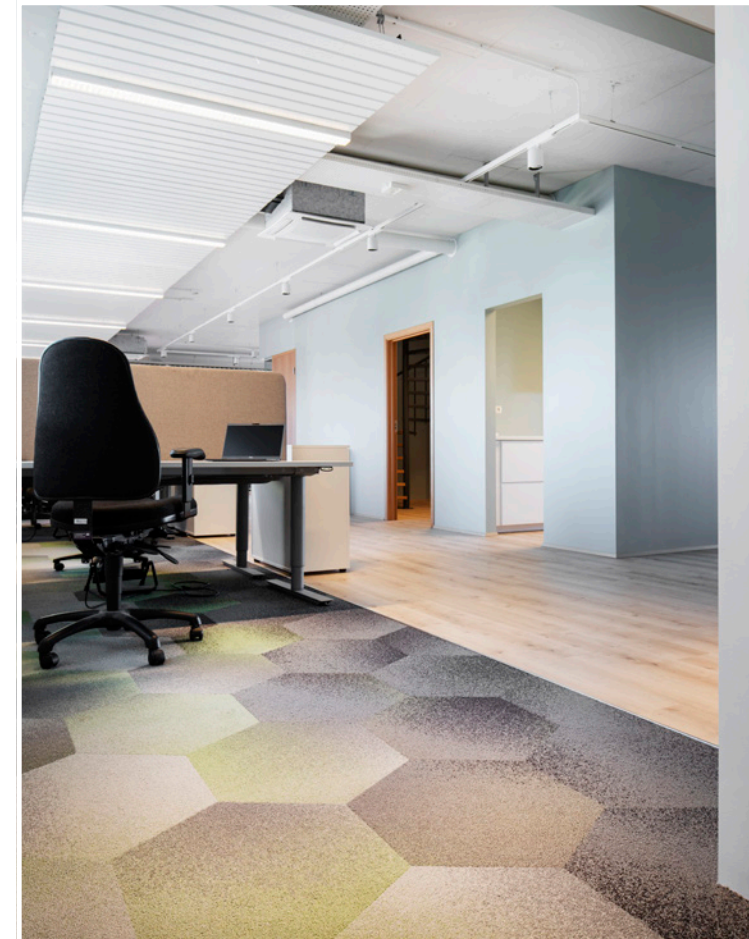
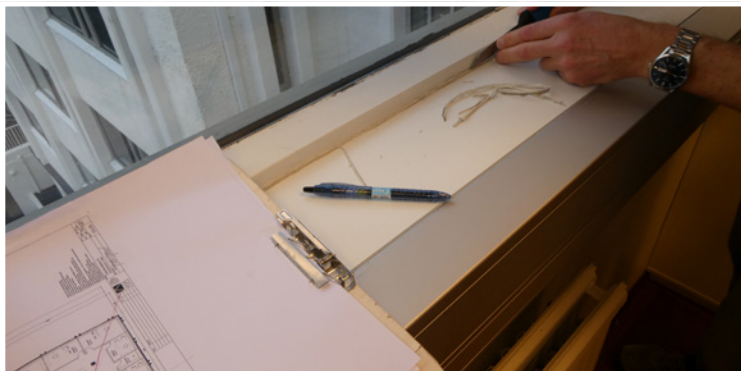
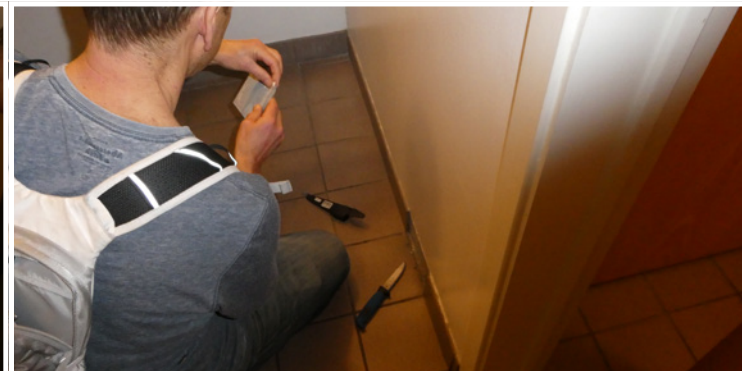
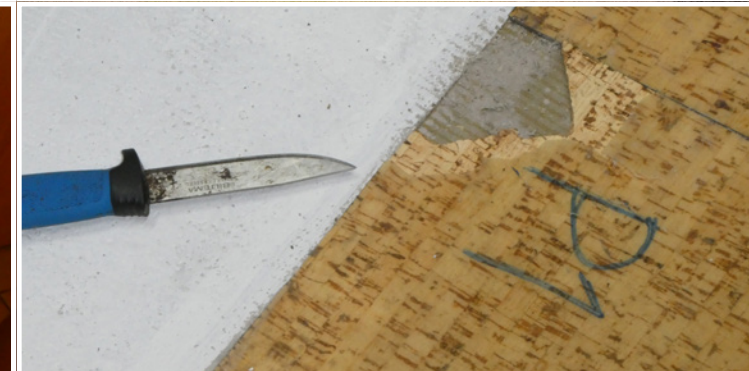
ÁSTANDSSKOÐUN / UMHVERFISKOÐUN

Sample nr.	Place, building part	Result
1	PVC coating on cork flooring tiles, 3 rd and 4 th floor	29.000 mg/kg DEHP (phthalate). Hazardous waste. Also detected 0.012 mg/kg PCB7 and 700 mg/kg chlorinated paraffins (MCCP) which is under the hazardous waste limits. Low values of nonyl- and octylphenols.
2	PVC coating on drywalls, 4 th floor	73.000 mg/kg DIDP (phthalate). Hazardous waste.
3	White sealant between window lining and frame, 5 th floor	1.600 mg/kg chlorinated paraffins (MCCP) which is under the limit for hazardous waste, but over the limit for Nordic Swan Ecolabelled Renovation. 770 mg/kg DINP (phthalate) which is under the limit for hazardous waste and Nordic Swan Ecolabelled Renovation. Ordinary waste.
4	Not analyzed (immersed ceiling)	
5	White paint on concrete wall, toilet 5 th floor	0.012 mg/kg PCB7 which is under the limit for hazardous waste and Nordic Swan Ecolabelled Renovation. 2.100 mg/kg zinc which is under the limit of hazardous waste. Low values of other heavy metals. Low values of nonyl- and octylphenols, under the limit for Nordic Swan Ecolabelled Renovation. Ordinary waste.

6	Tile adhesive, toilet 5th floor	Not detected PCB. Ordinary waste.
7	White sealant inside around windows, stairwells 5 th floor	700 mg/kg chlorinated paraffins (MCCP) which is under the hazardous waste limit and the limit for Nordic Swan Ecolabelled Renovation. Low values of phthalates as well as nonyl- and octylphenols, under the limit for Nordic Swan Ecolabelled Renovation. Not detected PCB. Ordinary waste.
8	White plastic cable duct, meeting room 5 th floor	Low values of all heavy metals, including lead. Ordinary waste.
9	Gray vinyl flooring, kitchen 5 th floor.	10.000 mg/kg BBP (phthalate). Hazardous waste.

Korkflísar endurnýttar frekar en að farga.

Plasthúðun fargað með gifsplötum.

Vínildúkur er almennt urðaður á Íslandi en er spilliefni sem ætti að fara í brennslu.

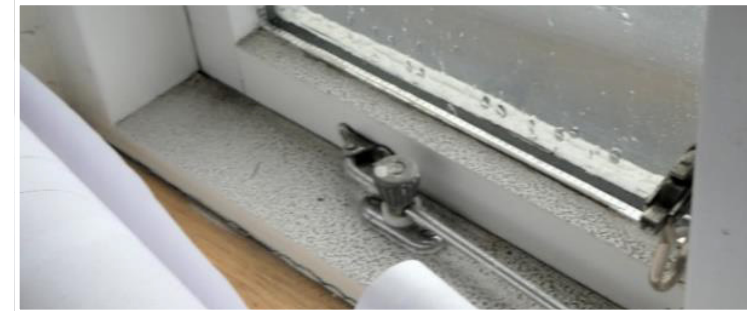
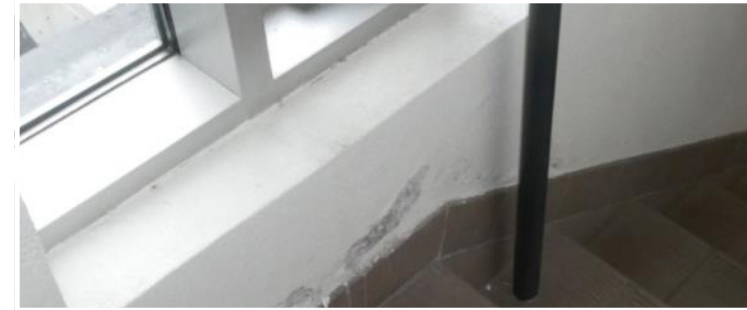
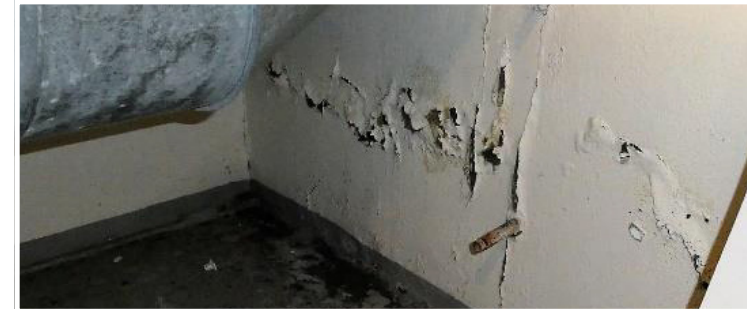
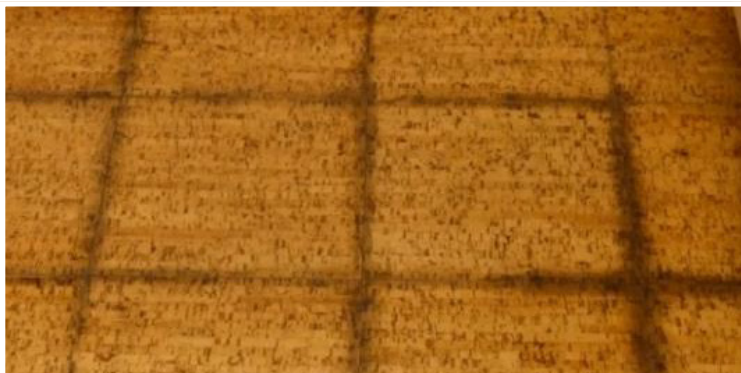
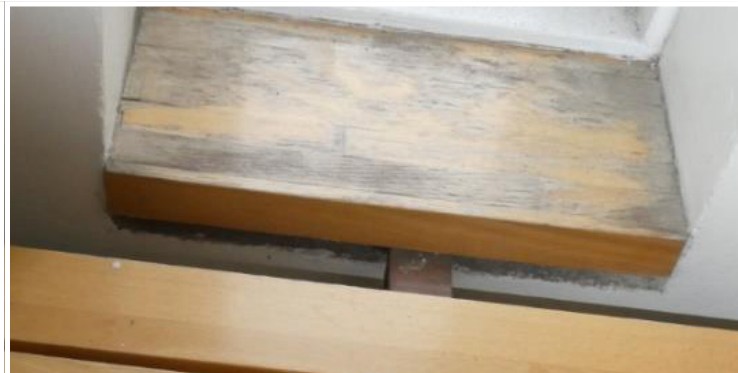
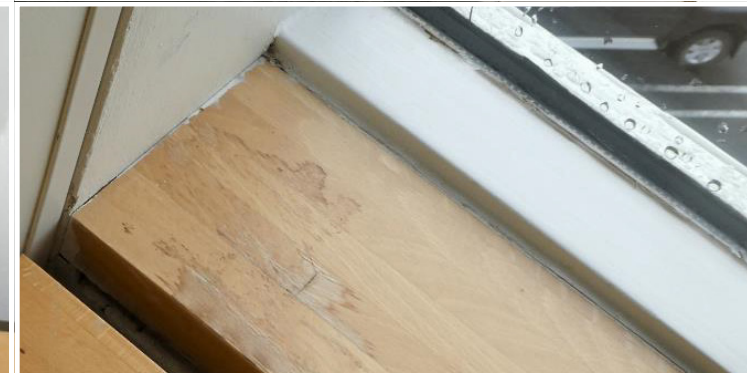
VIÐMIÐ 005 - RAKASKOÐUN

- *Leki með gluggum*
- *Leki í þaki*
- *Vatnssöfnun á þaksvölum*
- *Rakaskemmdir í kjallara*

Rakaskemmdir í sólbekkjum vegna óþéttra glugga	Innandyra: Sólbekkir lagfærðir og/eða endurnýjaðir ásamt gluggakrækjum Utanhúss: Gluggar yfirfarnir og þéttiborðar endurnýjaðir	Lokið
Móða milli glerja	Skipt um gler og glerlistar endurnýjaðir	Lokið
Rakaskemmdir í kringum glugga í stigahúsi	Utanhúss: Þéttingar í kringum glugga endurnýjaðar Innanhúss: Rakaskemmdir lagfærðar	Lokið

4.hæð	Aðgerðir	Staða
Rakaskemmdir á útvegg á gafli	Eldri skemmdir en lagfæringum var lokið utanhúss áður en framkvæmdir hófust. Skemmdir innanhúss lagfærðar.	Lokið
Leki frá svölum	Einangrun og vatnspéttingar endurnýjaðar með ábræddum pappa, einangrun og flísakerfi	Lokið
Rakaskemmdir í korkflísunum eftir leka frá glugga	Eldri skemmdir en lagfæringum var lokið utanhúss áður en framkvæmdir hófust. Eftir var að lagfæra skemmdir innanhúss. Gólfefni var fjarlæggt.	Lokið

5.hæð	Aðgerðir	Staða
Rakaskemmdir með glugga og þaki	Þak lagfært og þétt með glugga	Lokið
Leki í þaki við austurgafi	Þak var lagfært	Lokið
Þak	Aðgerðir	Staða
Einangrun í þaki skemmdist á framkvæmdatíma	Einangrun í þaki var lagfærð og endurnýjuð þar sem þurfti	Lokið
Kjallari	Aðgerðir	Staða
Vatn lekur inn í kjallara utanfrá	Vatn lak inn með raflögnum að hleðslustöðvum. Gengið frá þéttingum við lagnir í vegg	Lokið
Vatn lekur frá mælagrind og yfir í næsta rými	Skipt um loka og neðsti hluti timburveggja fjarlægður þar sem rakaskemmdir voru.	Lokið
